СОСТОЯНИЕ МАТЕРИАЛА ЧЕХЛА ОТРАБОТАВШИХ ТВС РЕАКТОРА БН-350 В ПРОЦЕССЕ ДЛИТЕЛЬНОГО ХРАНЕНИЯ

Филиал «Институт атомной энергии» РГП НЯЦ РК, Курчатов, Казахстан

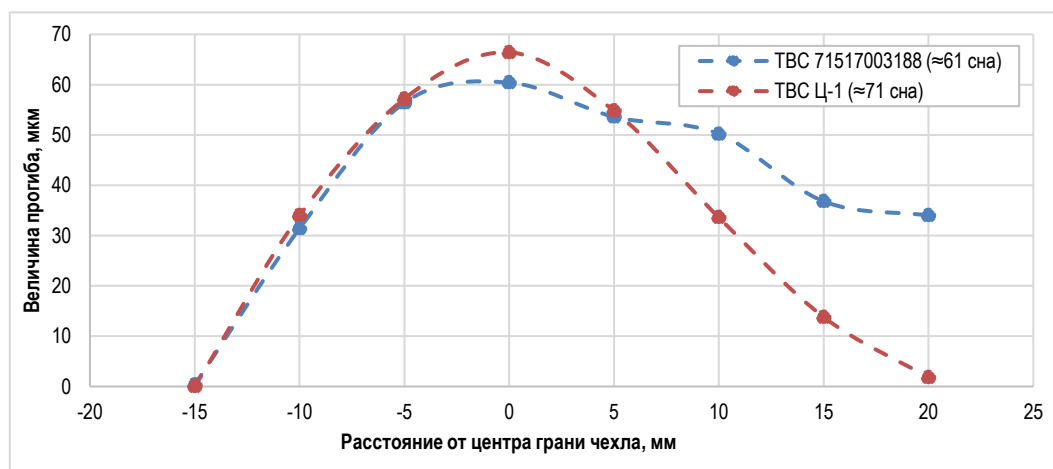
Рисунок 2. Изменение стрелы прогиба по ширине грани ТВС

Как видно из рисунка, стрела прогиба в основном симметрично распределена по всей ширине грани, за исключением участка – «правая сторона образца № 1» где имеется наибольшее коррозионное повреждение. Выявлено, что максимальное значение прогиба грани чехла ТВС из ферритно-мартенситной стали с повреждающей дозой до 71 сна не превышает 100 мкм.

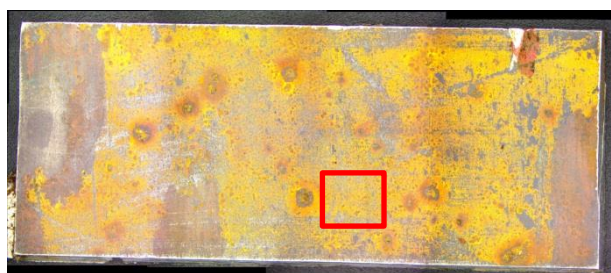
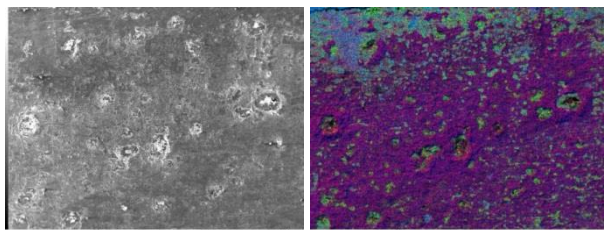
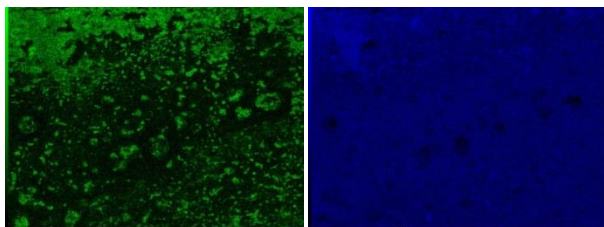
Рисунок 3. Внешний вид наружной поверхности образца № 1 с результатами элементного картирования

Внешний слой наружной стороны образца № 1 (рисунок 3 а) представляет светло-коричневую ржавчину, предположительно гидратированные оксиды железа $Fe_2O_3 \cdot nH_2O$, на которой также наблюдается большое количество кратерообразных язв различных размеров. Язвы выделяются темно-бурым оттенком по диаметру, возможно из-за высокого содержания железа. В целом, слой рыхлый, довольно толстый и неравномерный, легко отслаивающийся от поверхности стали. Под слоем коричнево-бурого оттенка расположен хорошо сцепленный с металлом слой темно-серого оттенка, который свидетельствует о наличии в составе большого количества закиси железа. Внутренняя сторона имеет светло-серый оттенок с участками зон бурой окраски.

Верхний рыхлый и отслаивающийся слой, скорее всего, является гидратированным оксидом железа (рисунки 3 б и 4 б, фиолетовый цвет) $Fe_2O_3 \cdot nH_2O$, о чем свидетельствуют и результаты элементного анализа. Стехиометрическое соотношение железа и кислорода в данном слое близко к 1:2.

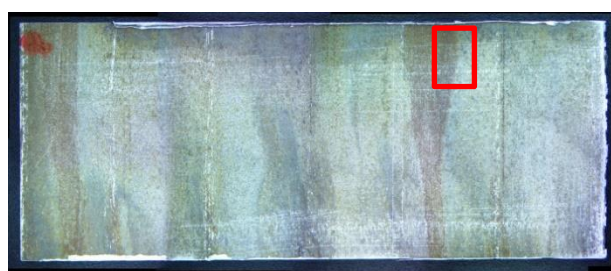
Рисунок 4. Внешний вид внутренней поверхности образца № 2 с результатами элементного картирования

Осмотр внешнего вида образца № 2 (рисунок 4 а) показал, что внешняя поверхность покрыта желто-коричневым налетом, свойственным трехвалентному оксиду железа (Fe_2O_3) [4], тогда как внутренняя поверхность образца имеет плотную структуру с переливающимся оттенком светлых тонов. Также необходимо отметить, что на внутренней поверхности имеются сплошные вертикальные участки коричневого оттенка. Коррозионные оксидные слои на внутренней и внешней поверхностях образца имеют неодинаковую толщину по всей поверхности.

Следует отметить, что на обоих рассмотренных образцах внутренняя сторона корродирована сильнее, чем внешняя. По большей части преобладают сплошные участки оксидных соединений хрома и железа серого и темно-серого цвета (рисунок 4 а). По данным исследований внутренней поверхности образца № 2 можно сделать заключение, что оттенок поверхности напрямую зависит от содержания кислорода. К примеру, в отмеченной области на более темном участке содержание кислорода в два раза выше, чем на более светлом участке.

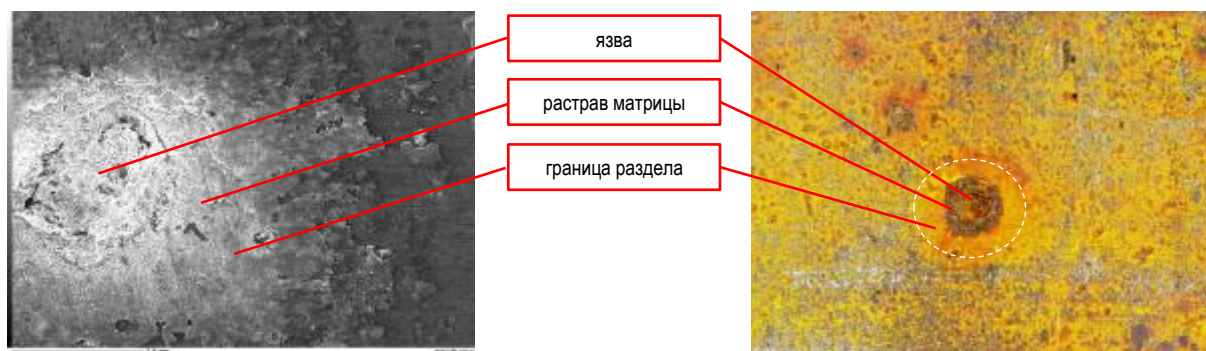
Рисунок 5. Состав коррозионной язвы на поверхности образца № 1

Для поверхности образцов материалов чехла ОТВС характерно присутствие большого количества язв и питтингов, размеры которых разбросаны в широком диапазоне. Питтинги с микронными размерами, как на внутренней, так и на наружной стороне образцов, распределены равномерно по всей поверхности, тогда как более крупные язвы, размер которых в диаметре доходит до 2 мм, сконцентрированы преимущественно на поверхности коррозионного слоя – гидратированный оксид железа. Однако, язвы с миллиметровыми размерами характерны только для образца № 1, где ярко выражено наличие ржавчины светло-коричневого оттенка (гидратированный оксид железа). Из рисунка 5 видно, что область язвы окружена обширной областью растравленной матрицы с высоким содержанием железа и четко выраженной границей раздела, которая отличается от основного оттенка пленки темно-бурым оттенком.
